PROYECTO DE REPARACIÓN TORRE DE ENFRIAMIENTO DE MADERA ASERRADA. DESAFÍOS ESTRUCTURALES CONSIDERANDO LOS CRITERIOS DE LA NORMA SÍSMICA NCH2369 PARA ESTRUCTURAS INDUSTRIALES EN CHILE

REPAIR PROJECT OF TIMBER COOLING TOWER. STRUCTURAL CHALLENGES CONSIDERING THE CRITERIA OF THE SEISMIC STANDARD NCH2369 FOR INDUSTRIAL STRUCTURES IN CHILE.

Gonzalez, Ignacio
IGR Structural Engineering, Chile

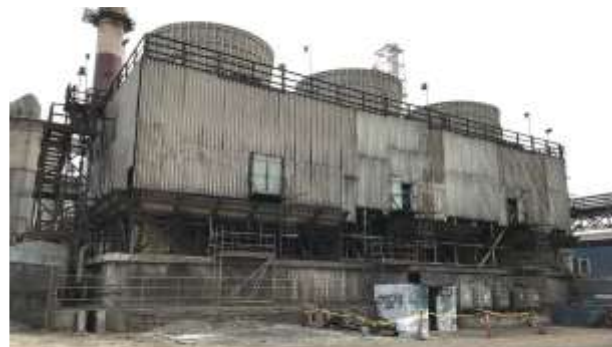
Fig. 2 - Torre de enfriamiento

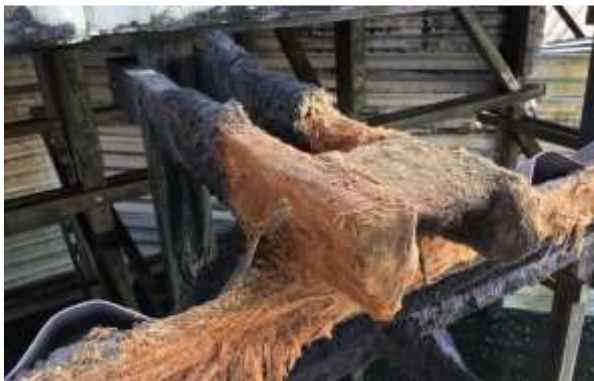
Fig. 3 - degradación en elementos perimetrales

El proyecto de reparación contempló modificar el perímetro de la estructura, que es dónde se observó el daño crítico (Fig.11 y Fig.12).

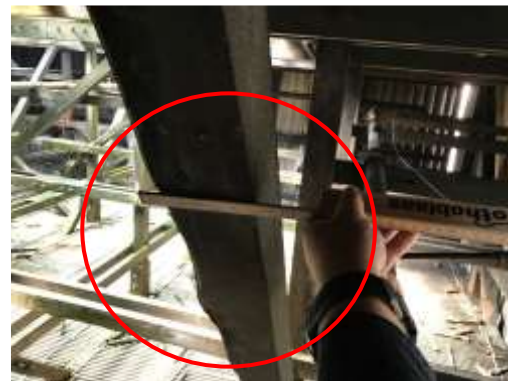
Fig. 4 - Pérdida de sección de arriostramientos

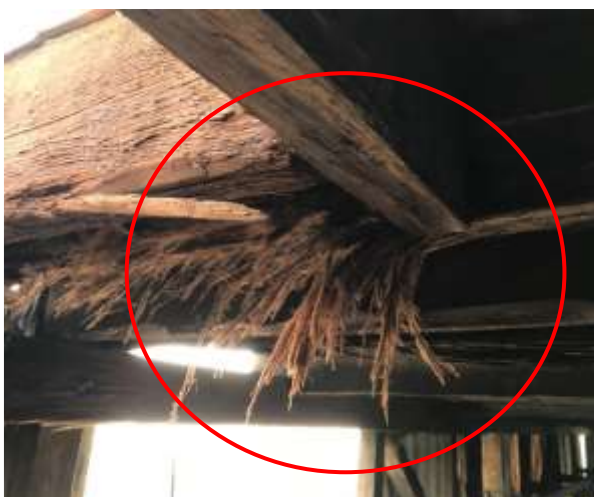
Fig. 5 - Pérdida de sección en vigas de soporte de equipos

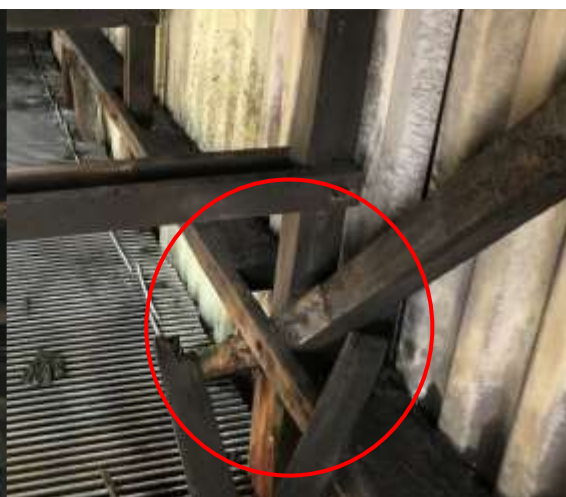
Fig. 6 - Corrosión y debilitamiento de uniones

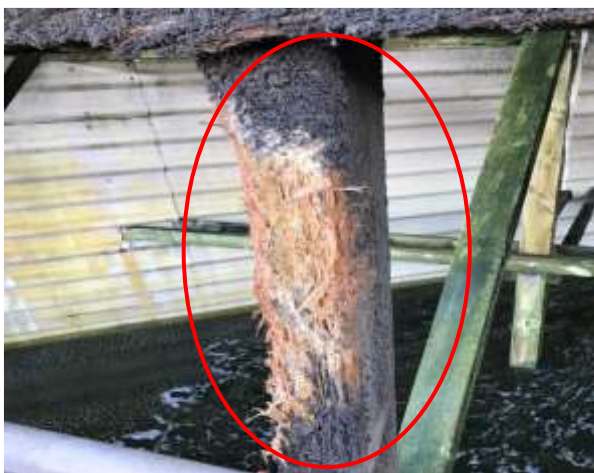
Fig. 7 - Pérdida de sección en columnas perimetrales

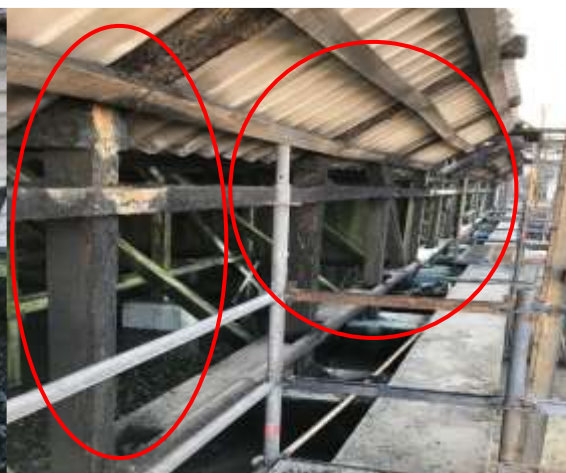
Fig. 8 - Daño crítico en columnas, vigas y puntales

- La estructura de la torre presentaba daños que limitaban su capacidad resistente ante eventos sísmicos. En general y de acuerdo a la inspección realizada, la estructura presentaba daños estructurales graves que ponían en peligro su capacidad resistente ante tales eventos.

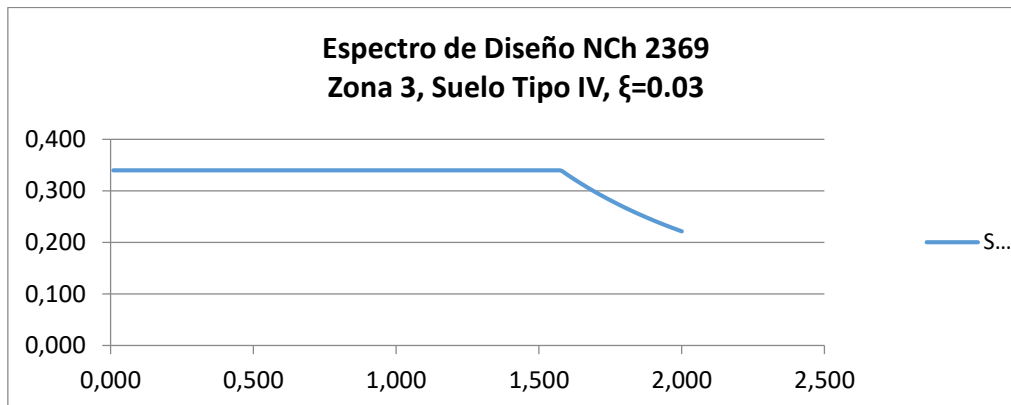
Tabla 1: Parámetros espectro de diseño NCh2369 Of. 2003

Factor de importancia	I	1,00
Tipo de suelo		IV
Zona sísmica		3
Razón de amortiguamiento	ξ	0,03
Factor de modificación de respuesta	R	3
Coefficiente sísmico máximo	C_{max}	0,34

Fig. 9 - Espectro de diseño según NCh2369 de acuerdo con los antecedentes del proyecto

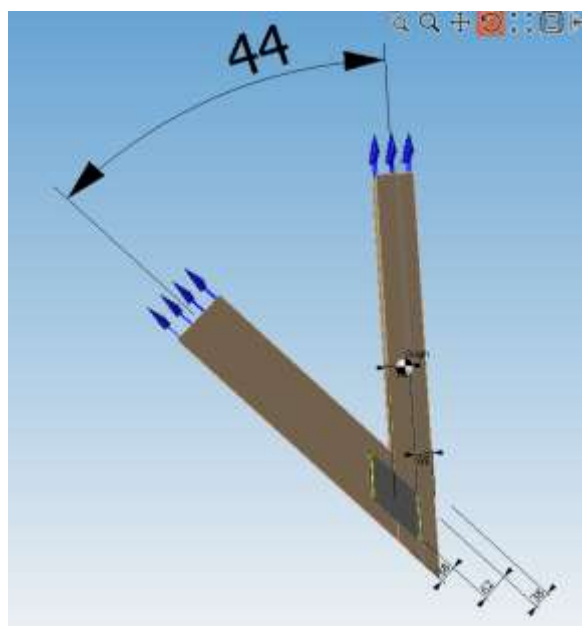
Fig. 15 - Interfaz diseño de uniones

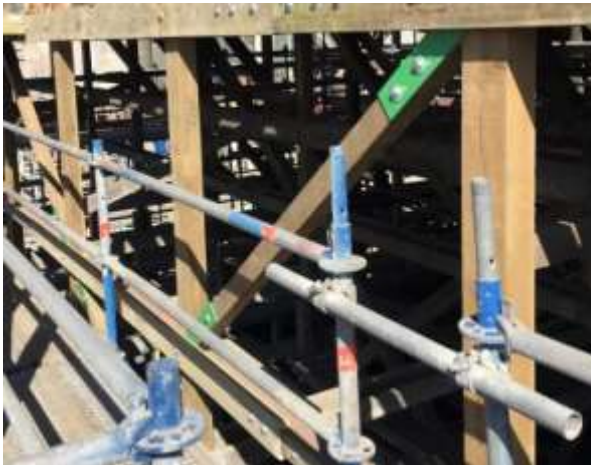
Fig. 17 - Restitución columnas perimetrales

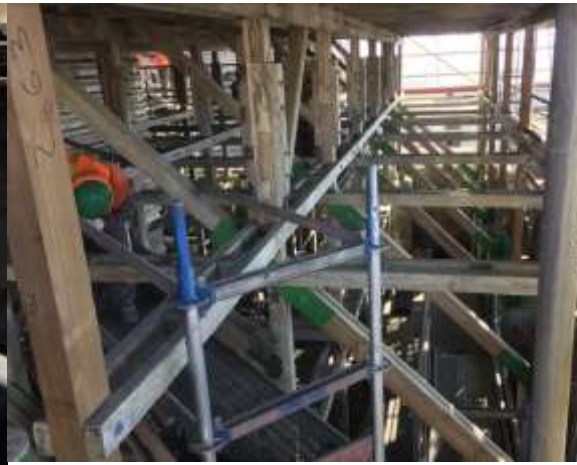
Fig. 18 - Restitución arriostramientos

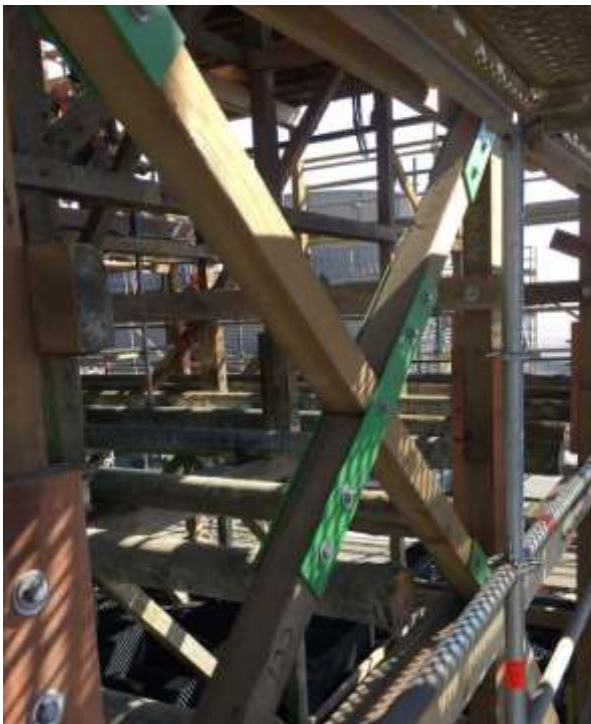
Fig. 19 - Reparación de uniones en arriostramientos

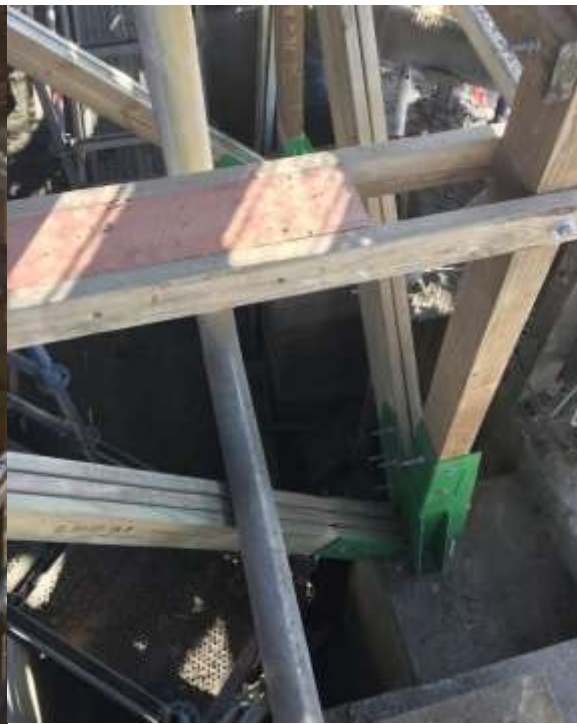
Fig. 20 - Reparación de placas base
