## ESTUDIO DEL ESTADO DE BIODETERIORO DE ELEMENTOS PATRIMONIALES DE MADERA MEDIANTE MICROSCOPIA ÓPTICA

### STUDY OF WOODEN HERITAGE ASSETS BIODETERIORATION STATE BY MICROSCOPY OPTICS

Alfieri, Paula V. <sup>(1)\*</sup>; Alves, Daniel <sup>(2)</sup>; Traversa, Luis P. <sup>(3)</sup>

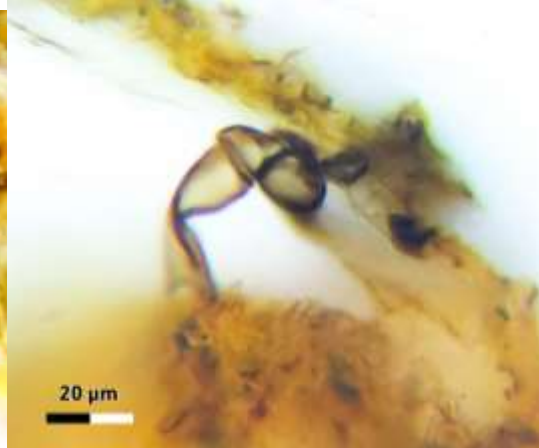
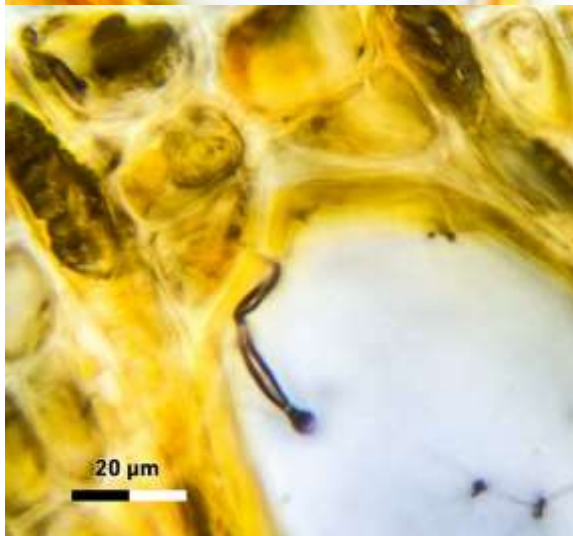
*Figura 5. Conidiforos encontrados que permitieron identificar las diferentes especies mencionadas.*

Por último, la técnica permite obtener fotografías con una excelente definición en aumentos elevados (1500X), lo cual es importante a la hora de poder clasificar taxonómicamente a los agentes degradadores. Como se observa en la Figura 5 y 6, se puede obtener imágenes claras de las estructuras reproductivas (conidios y conidioforos) de los hongos xilófagos lo cual permite saber de que especie se trata y con ello, saber que enzimas están involucradas en el proceso degradativo y deteriorante, lo cual otorga datos de que polímero es el más atacado, lo cual también indirectamente da idea del estado estructural del mismo.
